## 检测报告

报告编号: SZPA1402251010602C

样品名称 : 液态感光阻焊油墨 样品型号 : H-9100 H-8100

测试项目:介电常数、介质损耗角正切

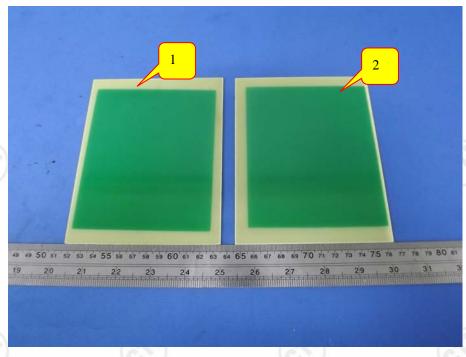
图 1. 样品 PA140225038-1~2

### 测试前样品照片:
